**Instytut Techniki Budowlanej**

**02287/18/Z00NZK**

**Ocena nośności elementów konstrukcji  
przekrycia dachu (po wykonaniu prac  
modernizacyjnych) nad Salą Koncertową  
Filharmonii Narodowej w Warszawie**

**WARSZAWA, sierpień 2018 r.**

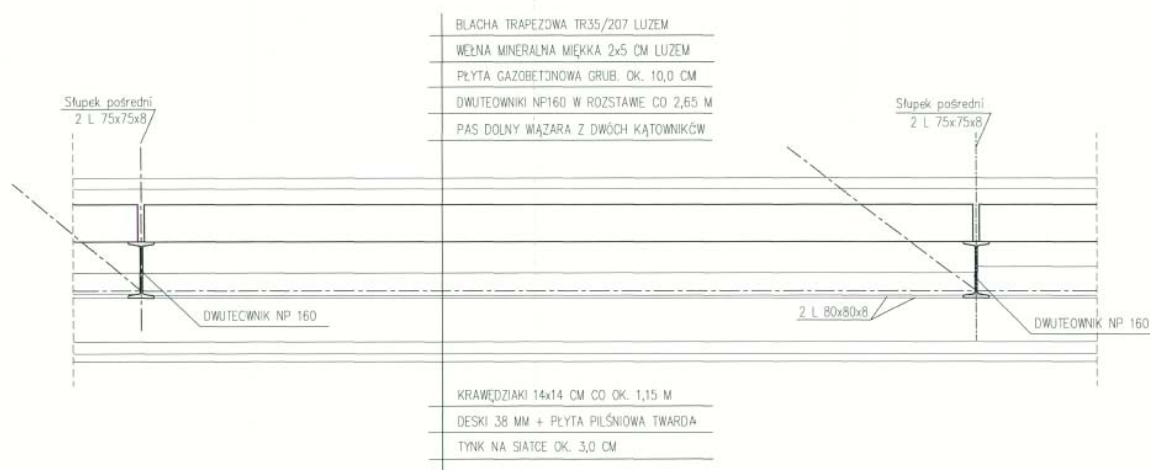
W dolnych węzłach kratownicy oparte są jednoprzęsłowe belki wykonane z dwuteownika IN 180 o rozpiętości 4,3 m, przekazujące na wiązar kratowy obciążenia stropu poddasza oraz sufitu Sali Koncertowej. Na belkach oparte były prefabrykowane płyty o grubości 9 cm, rozpiętości 2,65 m, wykonane z gazobetonu marki „50”, zbrojonego prętami gładkimi  $\varnothing 8$  co 13 cm. Na płytach ułożona była warstwa izolacyjna z wełny mineralnej grubości 10 cm. Do belek IN180 podwieszane są za pośrednictwem cybantów drewniane krawędziaki o przekroju 14 x 14 cm, równoległe do osi dźwigarów. Do belek przybite są deski 38 mm, na których wykonano tynk zbrojny grubości ~ 30 mm. Przekrój stropu i sufitu nad Salą Koncertową przed przystąpieniem do prac modernizacyjnych pokazano na rys. 4, a przekrój poprzeczny konstrukcji dachu na rys. 5.

Rys. 4. Przekrój przez sufit podwieszony i strop nad Salą Koncertową (źródło: [15])

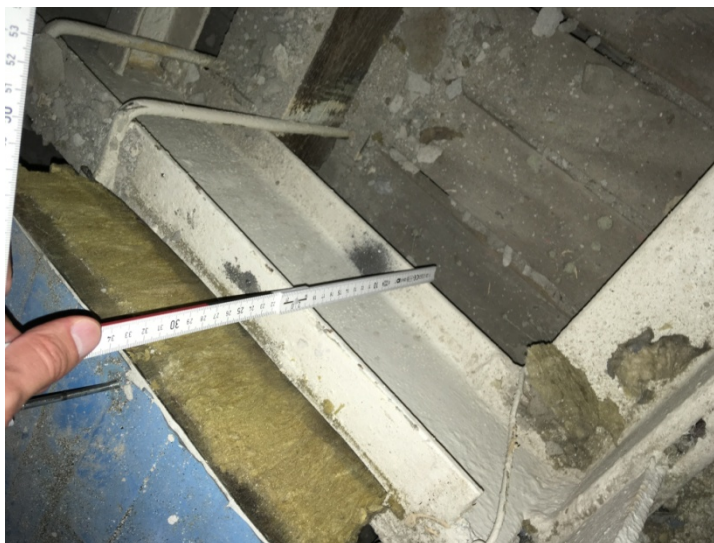
Fot. 2. Pomiar wysokości płatek

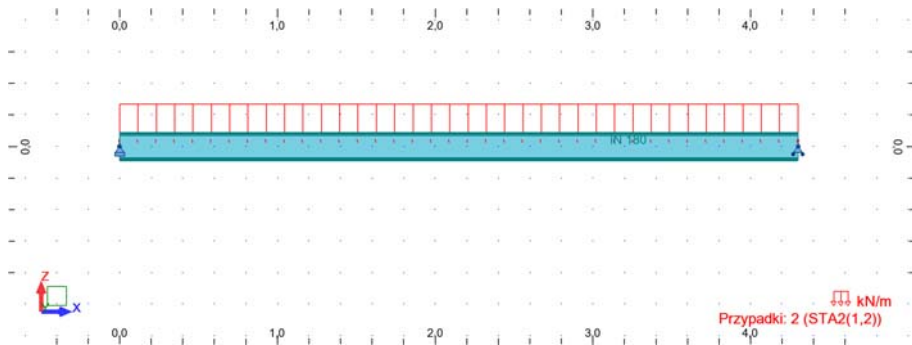
Tak jak w projekcie wykonawczym [13] przyjęto schemat statyczny płatwi między dolnymi dźwigarami w postaci belki swobodnie podpartej, której rozpiętość odpowiada rozstawowi dźwigarów. Obciążenia zamodelowano jako równomierne rozłożone.

Rys. 9. Schemat statyczny i obciążenia belki

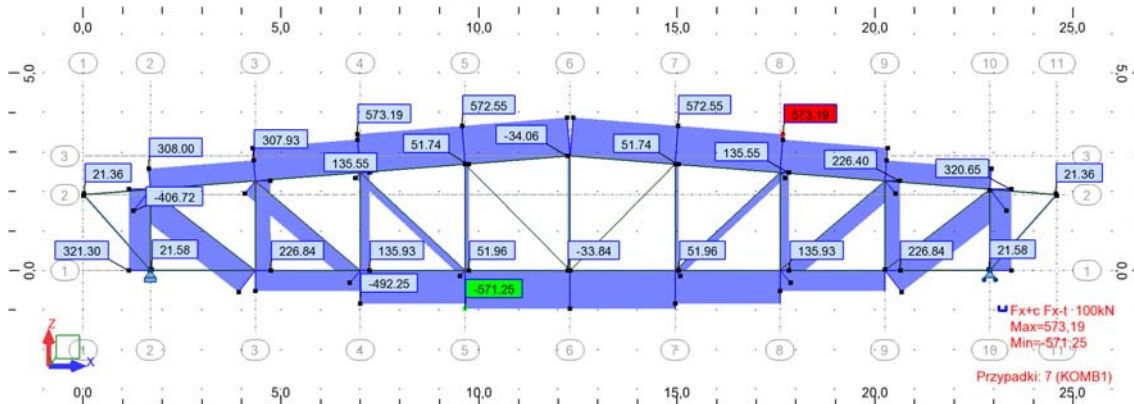
Wykresy sił podłużnych, momentów zginających i sił tnących w dźwigarze wywołanych obliczeniową kombinacją oddziaływań pokazano na rysunkach nr 10, 11, 12.

Rys. 10. Wykres sił podłużnych

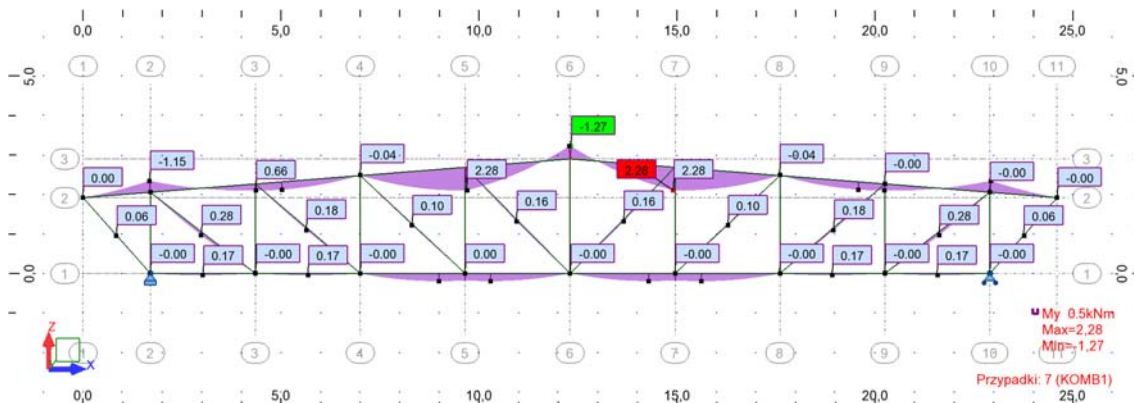
Rys. 11. Wykres momentów zginających

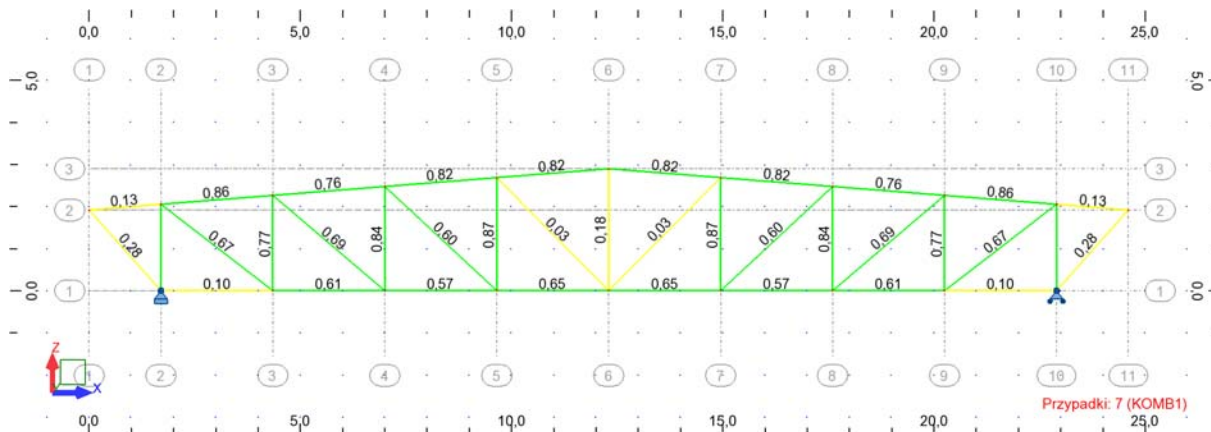
Sprawdzenie stanu granicznego nośności przeprowadzono z wykorzystaniem programu ARSAP, w którym standardowo dostępne są algorytmy zgodne z normą [6]. Na podstawie dokumentacji archiwalnej [13], nieniszczących badań materiałowych (wyniki można znaleźć w ekspertyzie [17]) i zgodnie z wytycznymi artykułu [11] przyjęto stal gatunku St3S. Mapy współczynników wyężenia elementów pokazano na rysunku nr 13 i 14.

Rys. 13. Mapa współczynnika wyężenia dźwigara

Warunek stanu granicznego nośności jest spełniony dla wszystkich elementów kratownicy.

- **Analiza statyczno-wytrzymałościowa wykazała, że stan graniczny nośności dźwigarów i belek dolnych IPN 180 jest spełniony zarówno w fazie montażowej (stan przejściowy), jak i przy docelowym układzie warstw wg projektu [18].**
